VareseNews

La diga è colma. Ecco la piena “catastrofica”

Pubblicato: Domenica 4 Luglio 2010

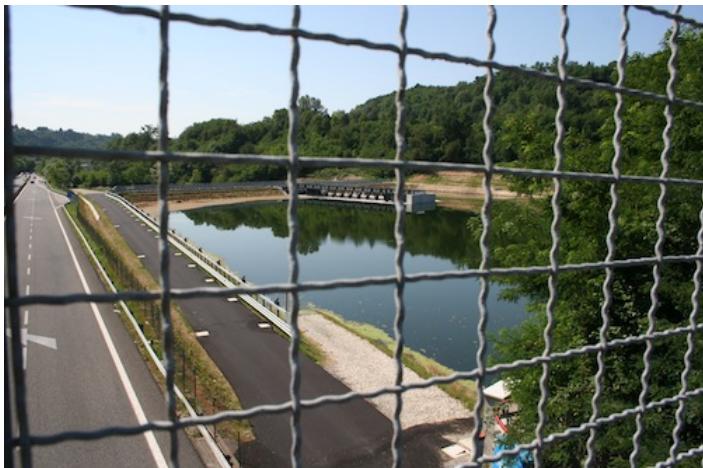
Un piena catastrofica con la diga a livelli di acqua come accade solo con precipitazioni **che si verificano ogni duecento anni**. È quello che è in atto in questi giorni ai **Mulini di Gurone** dove è stata realizzata dalla Provincia di Varese, **la vasca di Laminazione sul fiume Olona**, più come conosciuta con il termine diga.

In questi giorni è in atto la simulazione finale, **la piena “catastrofica”**, con l'invaso colmo dei tre/terzi, **come se fosse in corso una vera e propria alluvione**.

Oltre **1,5 milioni di metri cubi di acqua** che costituiscono il lago artificiale intorno ai Mulini di Gurone, per preservare i quali è stato costruito un anello di cemento, **un'isola di protezione per la storia della valle**.

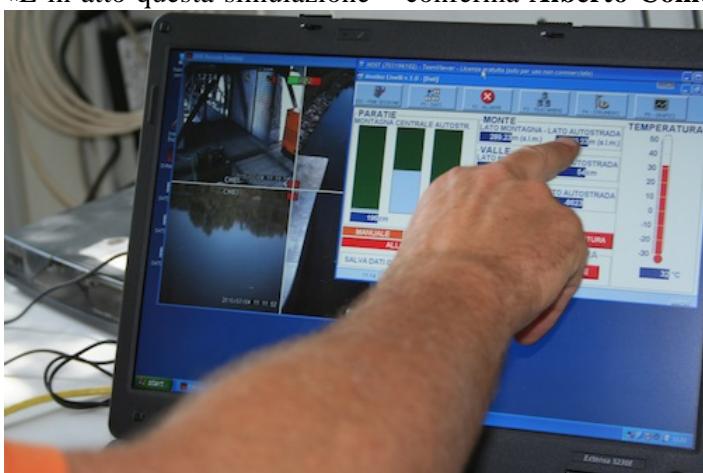
«È in atto questa simulazione – conferma **Alberto Cometti**, geometra che nella postazione-camper

in valle monitora la situazione con diverse telecamere -. Adesso le paratie della diga sono chiuse e non scaricano acqua. Tra poche ore le apriremo e cominceremo a lasciare andare a **36 metri cubi al secondo**, il massimo della portata a cui si può fare. Questo permetterà giovedì prossimo di effettuare il collaudo». I 36 metri cubi citati dal geometra sono il limite di fornitura di acqua all'Olona. **Questo permette al fiume, in caso di forti piogge, di non esondare.**
